## 【轮机管理实务】伤不起的柴油机曲轴轴瓦

作者：船舶险部 刘兆朋

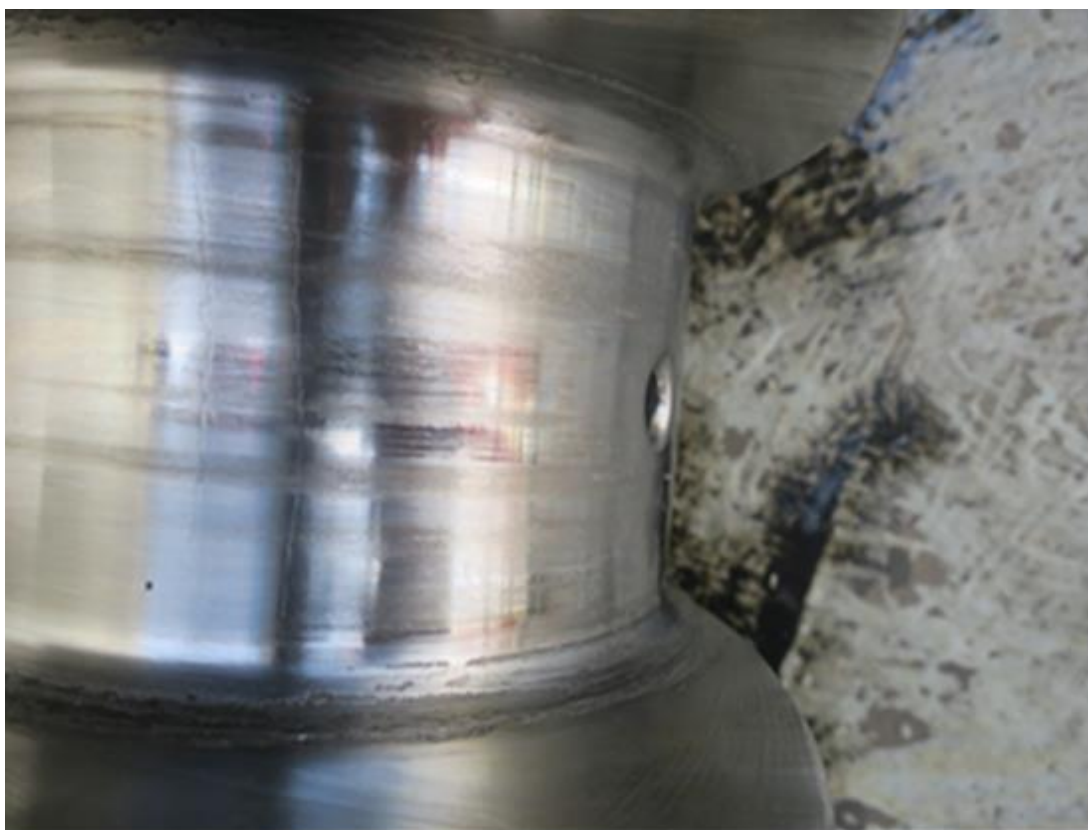
协会入会船 A 轮 2 号副机（型号：M200L-UN 额定功率 600PS/720Rpm）带 120KW 负荷运行，船员听到 2 号副机的异常声响，轮机长立刻下机舱检查。当轮机长到集控室后，注意到 2 号副机出现滑油低压警报。轮机长指示机工立刻转换发电机，并且到 2 号发电机机旁检查。当轮机长在机旁听到异常的噪声后立刻回到集控室停掉了 2 号副机。随后，轮机长对 2 号副机盘车检查，发现比较沉重。检查曲拐箱道门，发现 3 缸的道门比其他缸的热。打开所有的曲拐箱道门后检查，在 3 缸下面发现一些脱落的金属屑。在上轴承盖处发现轴瓦挤压卷边，当用扭矩扳手准备拆下 3 号缸连杆大端螺栓时，发现左边编号为“1”的连杆螺栓有轻微松动，同时在曲拐箱的底部发现许多的铜屑。拆下轴承盖后，发现轴承盖表面刮伤严重，轴瓦已严重磨损，曲柄销表面也有划痕。通过检查发现其他缸连杆大端活动正常。

1. 该副机 3 号缸连杆大端编号为“1”的连杆螺栓有松动现象，推断在更换连杆大端轴瓦时，该螺栓没有按照说明书要求预紧力上紧或忘记最后的上紧程序，导致轴承盖松动，轴瓦和曲柄销的配合间隙异常。

2. 在 2 号副机吊缸更换连杆大端轴瓦时，轮机人员没有按照说明书要求检查和测量曲柄销轴承间隙，因此并不清楚曲柄销轴承间隙是否正常。轴承间隙过大或者过小都会影响到配合间隙间润滑油膜的形成。

3. 轮机人员在初期发现有铜杂质混在滑油里面时，没有认真分析发现的现象，没有进一步停机打开检查所有的轴承，采取有效防范措施，从而导致轴瓦异常磨损加剧。

划伤的曲柄销

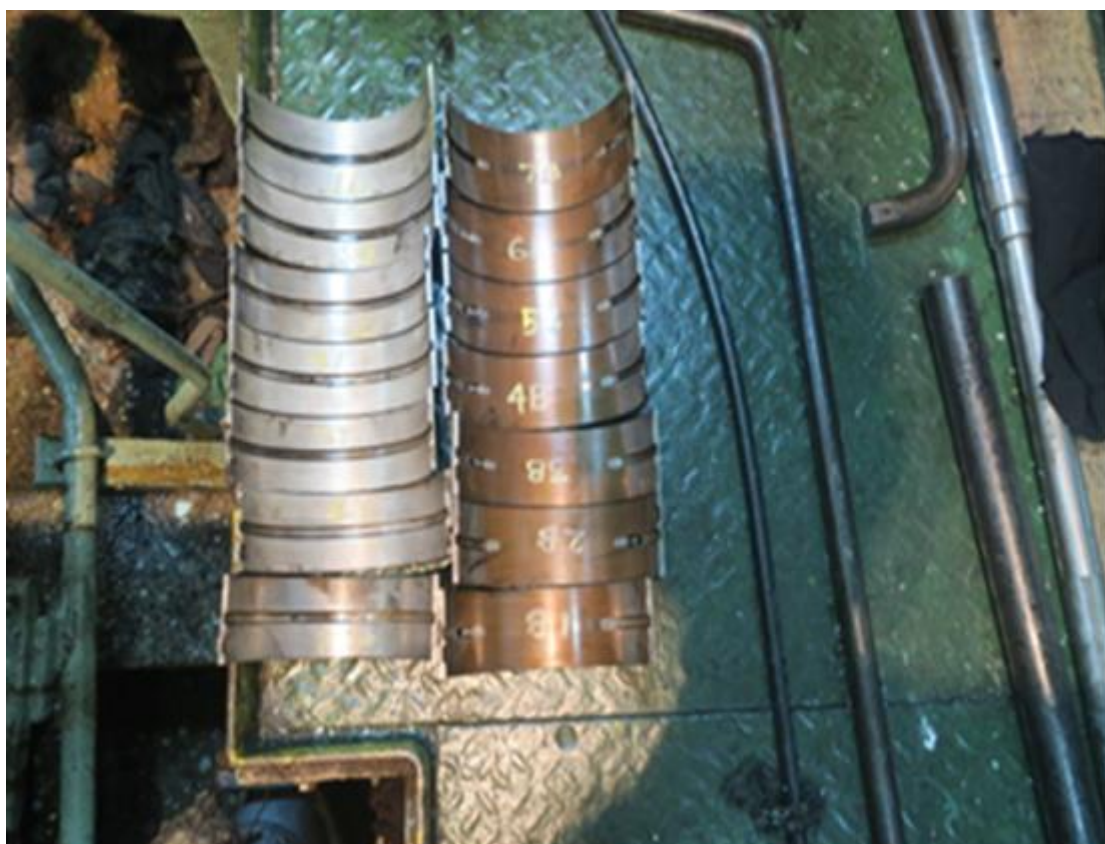
损坏的连杆大端轴瓦

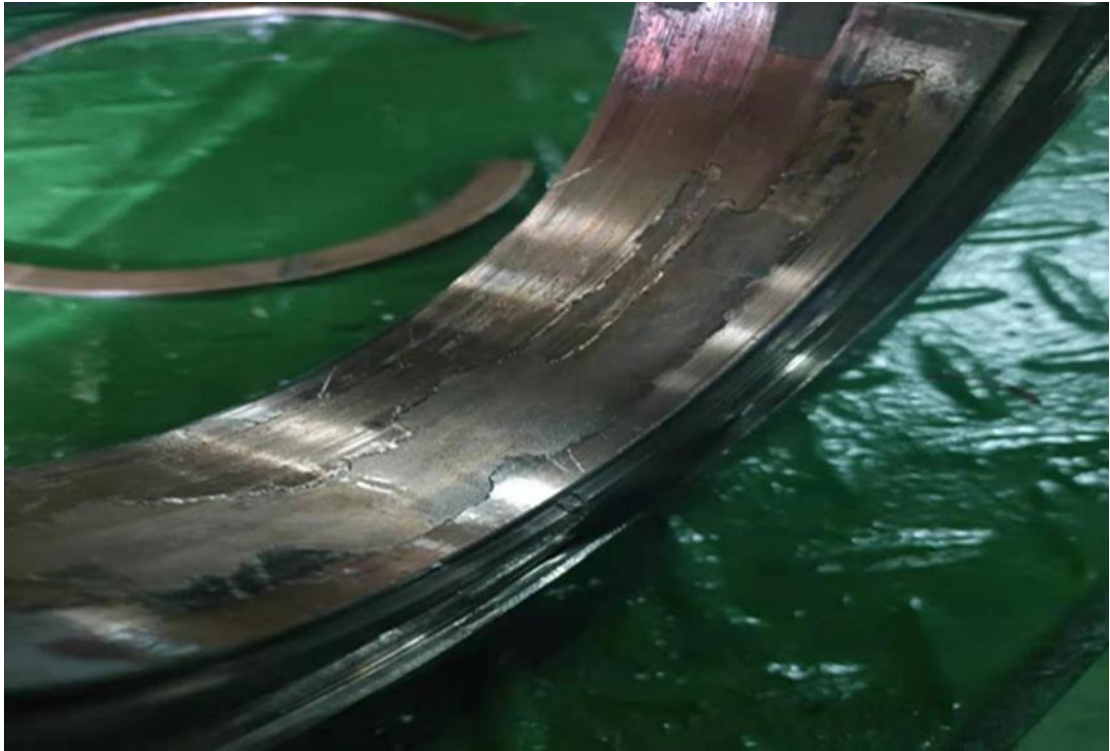
协会入会船 B 轮，2 号副机（型号：Volvo D16C-A MG）运行期间各工况参数正常，某日由于要起动货泵而启动 1 号发电机并电，并电后发现 2 号副机滑油压力突然下降，随即解列 2 号发电机，这时滑油压力降到 2.0 Bar，并滑油低压报警，马上停 2 号副机。次日下午，轮机人员更换滑油滤器和滑油，发现滤器和滑油里有许多金属碎屑，拆开缸头盖，盘车检查缸头附件等没发现问题。打开油底壳检查，发现油底壳里有很多金属屑和金属皮片。拆检 7 道主轴承，发现第 6/7 道主轴瓦烧坏，第 4/5 道主轴瓦主要接触面被压后横向扩张，第 1/2 道主轴瓦有拉痕；第 4/5/6/7 道瓦贴合不良。第 3/5/7 道的主轴颈有明显磨痕。拆检第 1~6 缸的连杆瓦检查，发现第 1/2/3/4 缸连杆瓦中部磨损较深但无露铜，第 6 缸连杆瓦中部拉痕较深并已露铜，瓦孔被金属磨屑不同程度的堵塞。第 3 缸的活塞销和接触的活塞头有蓝黑色的烧痕。滑油泵拆下检查，未见明显问题。

1. 事故发生后据了解，该轮副机更换使用的润滑油时，将柴油机原厂要求的等级牌号的润滑油，替换成了另一品牌的润滑油，通过对比两种润滑油在质量等级和粘度等级上存在一定的差异，而且润滑油使用时间过长，润滑油各项指标下降，且轮机人员未能按照新品牌润滑油的要求及时更换，造成主轴承和曲柄销轴承润滑质量下降，导致轴瓦磨损加剧。

损坏的连杆大端轴瓦

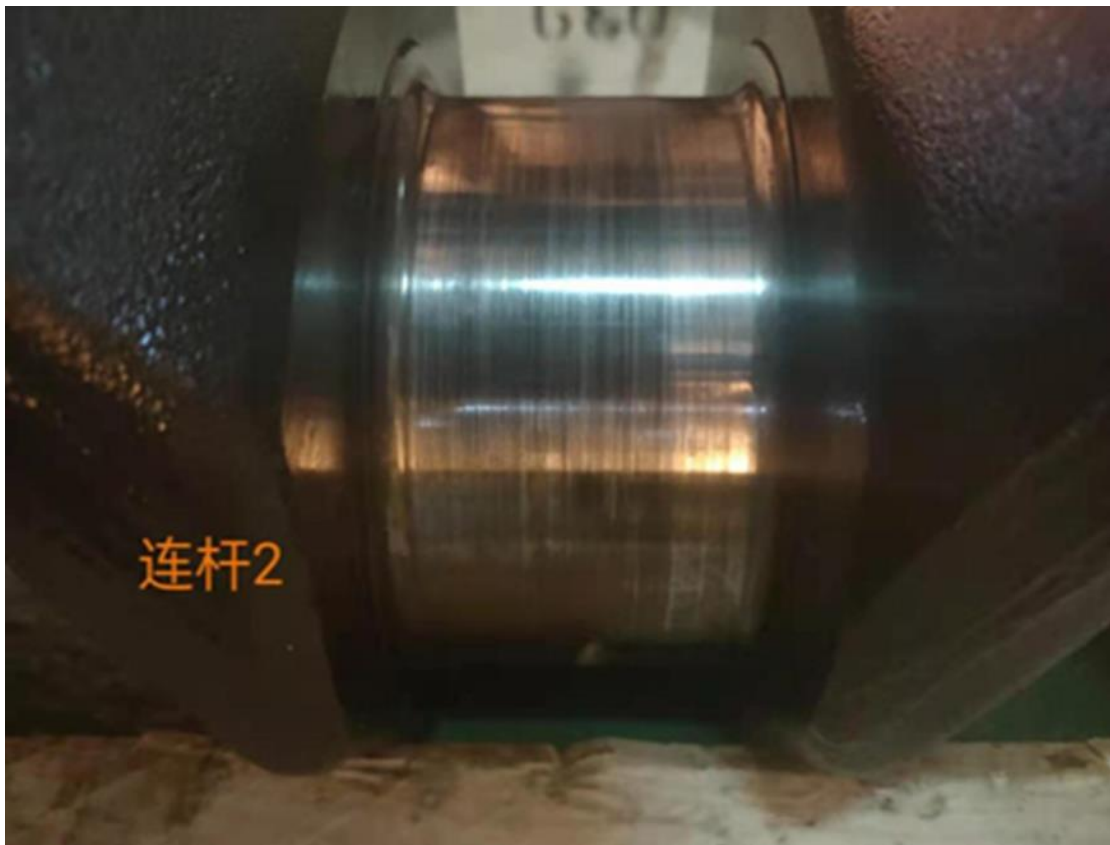
划伤的曲轴曲柄销

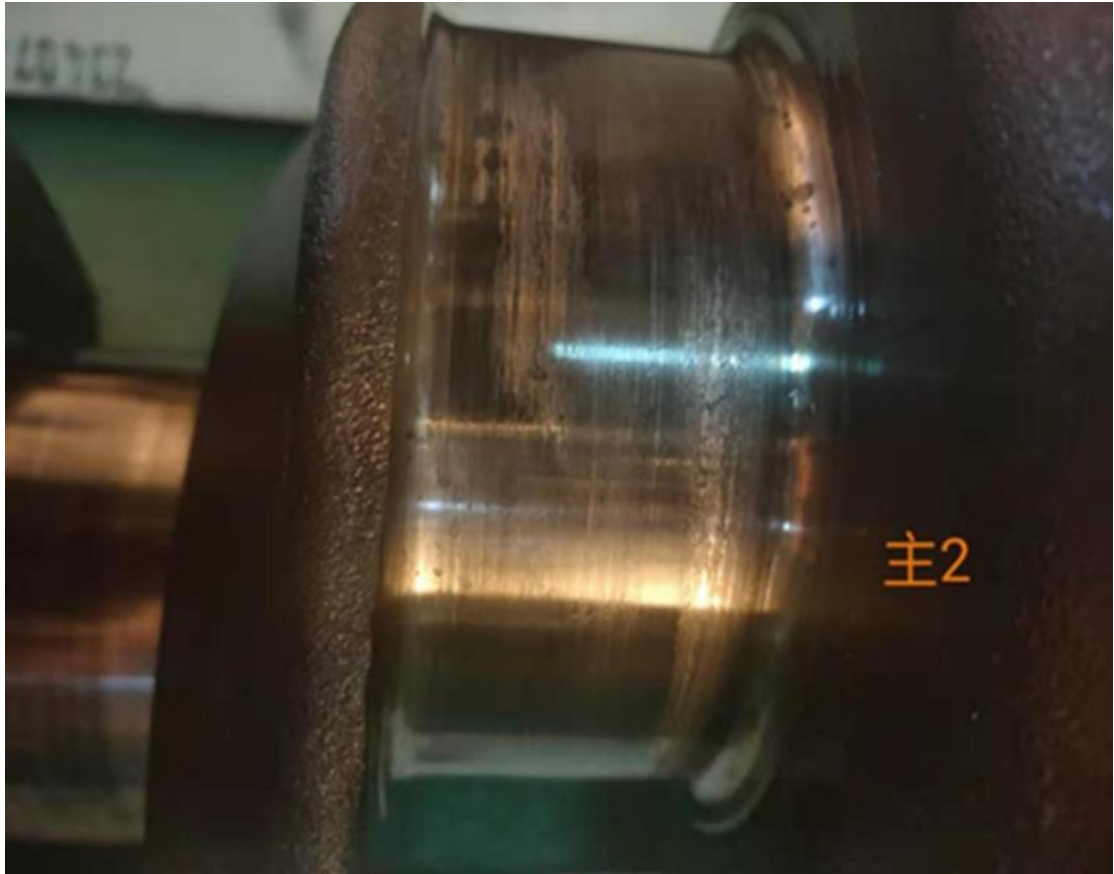
异常磨损的曲轴主轴颈

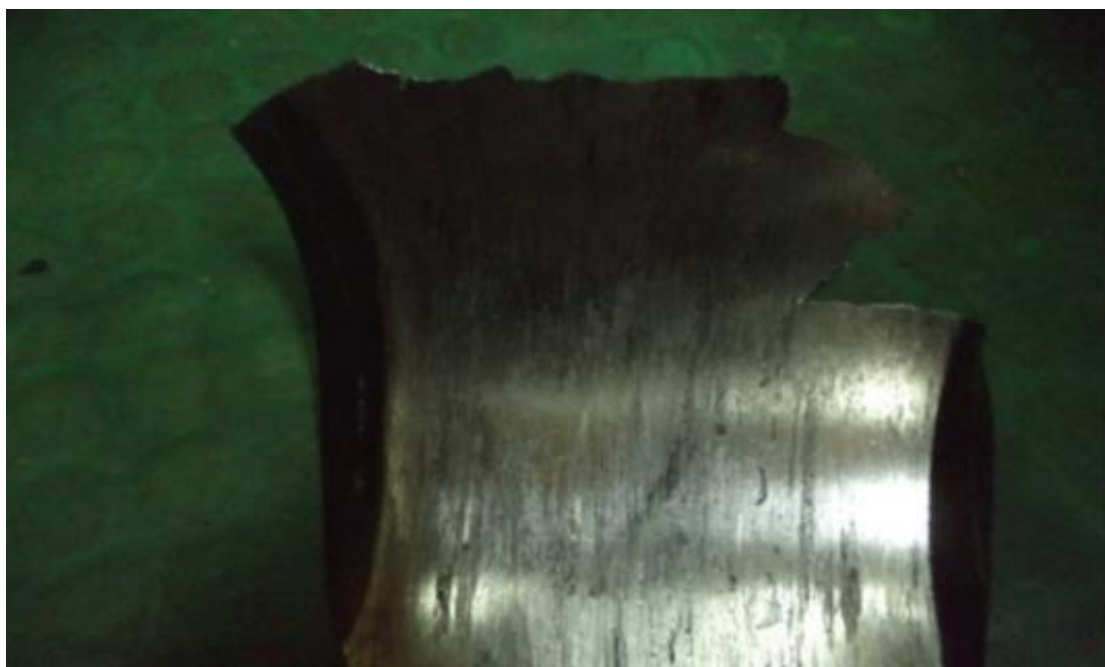
协会入会船 C 轮(主机型号: 8P02-6/2L 最大持续功率 4400kw, 额定转速 520Rpm, 陕西柴油机重工有限公司), 于 20xx 年 11 月 20 日 0500 时从某锚地备车, 车备妥后进港靠泊, 主机逐渐增加负荷, 待主机加速至 440RPM 运行, 各参数正常。主机运行一会儿后, 轮机员发现主机第 3 缸振动剧烈有异响, 立即降低主机转数至最低速 280RPM, 同时停止第 3 缸燃油供给, 并电告驾驶台要求停车检查主机。由于已进入航道不能立即停主机, 只好返回锚地抛锚检查。待抛锚停下主机后, 检查发现第 3 缸连杆大端瓦损坏严重, 连杆大端烧蚀。随后吊出缸头活塞组件, 检查第 3 缸发现曲轴曲柄销磨损严重, 船员无法修复。后该轮封主机 3 缸靠泊码头, 备车主机 280RPM 进港, 卸货完毕后, 同样封缸备车开往附近某船厂修理。

2. 如果轴瓦的异常磨损累积到一定程度时，曲柄销和大端瓦之间的间隙过大，润滑油膜遭到破坏，导致垂直方向往复运动过程中，连杆大端与曲柄销之间发生撞击，发生异常磨损，使得连杆大端发生烧蚀现象。连杆大端轴瓦磨损变形严重，对曲柄销也造成了较大的伤害，

连杆大端轴瓦上瓦磨损严重

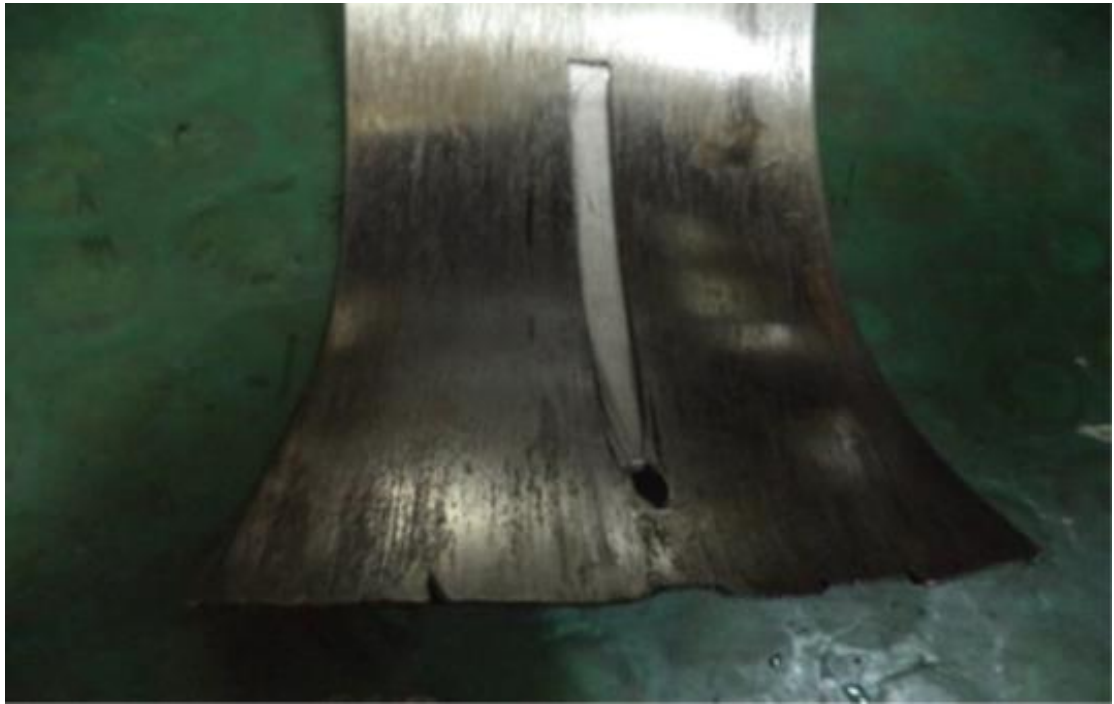
严重磨损的连杆大端轴瓦下瓦

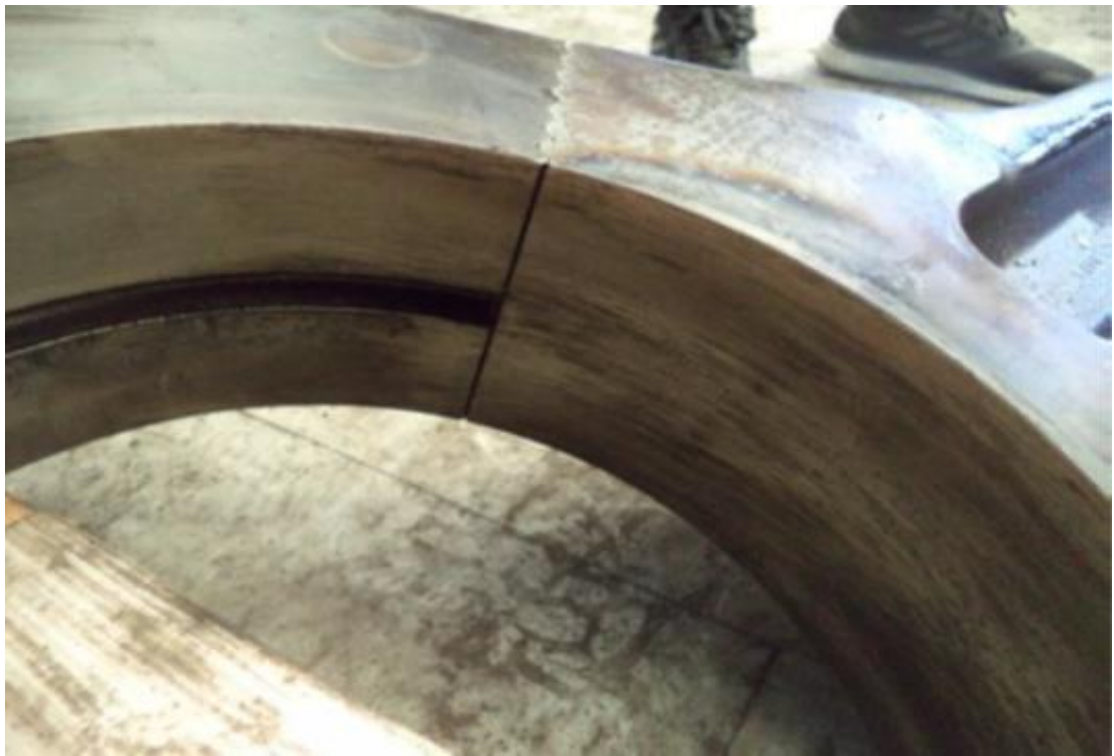
三缸连杆大端瓦结合面刮伤

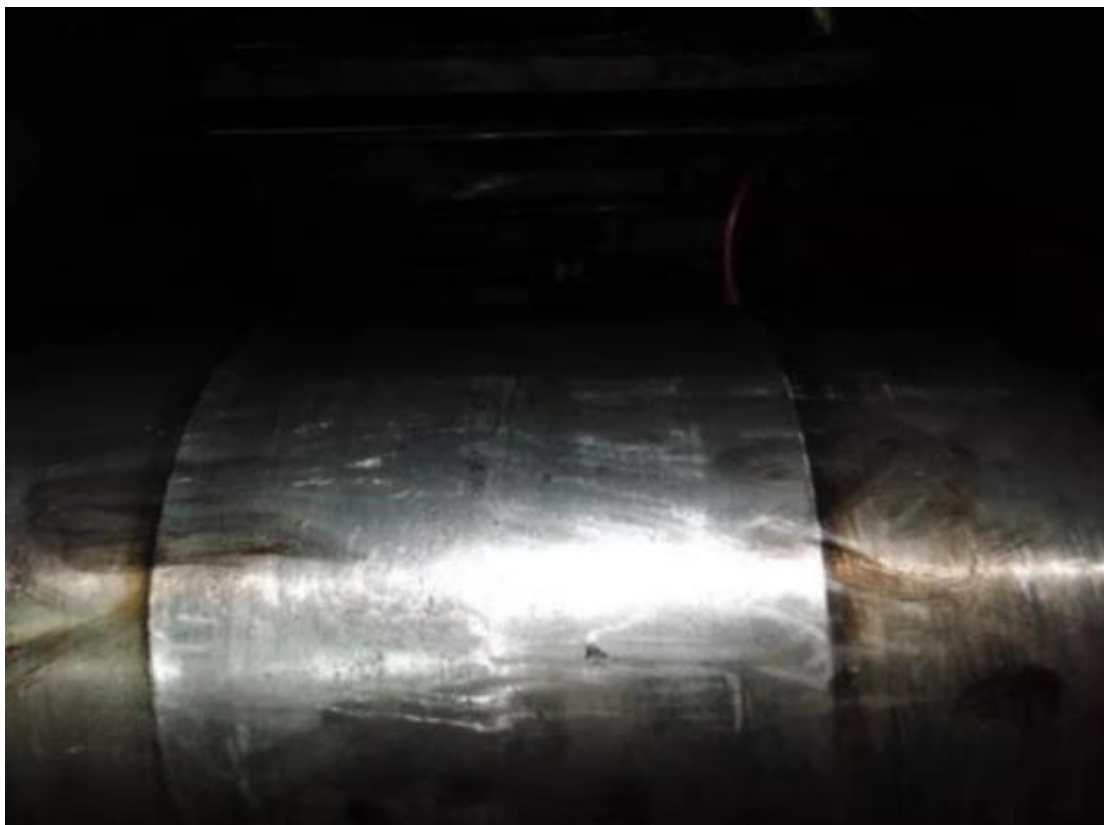
该轮主机第 3 缸曲柄销由于连杆大端瓦损坏烧蚀, 曲柄销磨损严重, 船厂工程师对第 3 缸曲柄销采用修理尺寸法进行了修理。修复后的曲柄销直径在 309.12mm 至 309.14mm 之间, 但根据制造厂家规定, 曲轴直径的极限值为 309.0-0.032mm。修理后的直径已经非常接近极限值, 也即达到了需换新曲轴的要求, 故船东换新曲轴。

1. 据现场查勘调查了解和查阅维修保养记录，事故前主机各项运行参数正常，主润滑油压力温度均正常。但后续根据船东提供的滑油化验报告显示，该轮滑油早已出现BN（碱值）低于正常要求，低溶性、低粘度和杂质过多的情况，而船上并未采取有效措施，及时更换不合格的润滑油。滑油的脏污变质使得曲轴轴颈和轴瓦的润滑条件变差。

三缸损伤的曲轴销
