【风险提示】警惕小鱼网引发艮轴大事故

摘要

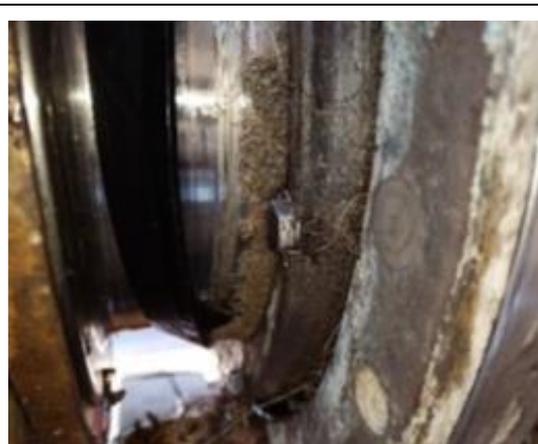
漂航时，船员发现艉轴漏油，在船尾水面有明显的油膜。船员加强了对艉轴管润滑油的泄漏情况的监控，发现该轮艉轴漏油量逐渐增加，为防止意外事故和油污染，该轮决定进干船坞修理艉轴，在船厂发现挡绳罩和艉轴管尾密封装置有残存的渔网，部分渔网绳索缠绕在艉轴管密封装置内。

图 1 艉轴尾密封装置内缠绕的渔网

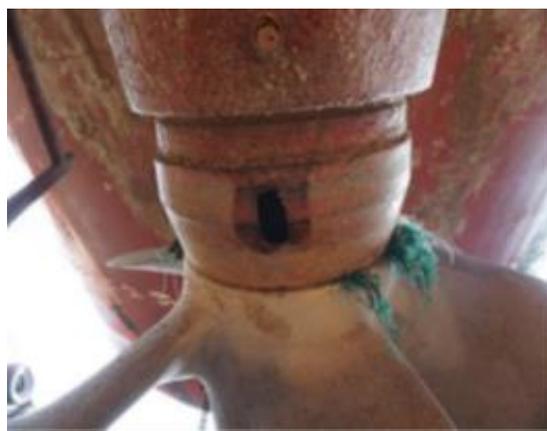
图 2 螺旋桨和艉轴间缠绕的渔网

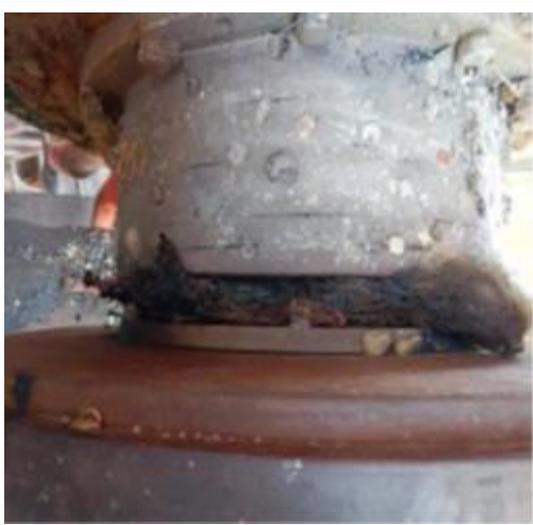
案例二：B 轮空载航行途中，值班轮机员发现主机振动较大，在巡视机舱后发现主机负荷增大，排温较之前高约 20℃，同时船体振动异常，船尾有异响。值班轮机员立刻通知驾驶员降速，船长和轮机长根据这一异常情况，判断可能是螺旋桨缠上了渔网，并决定倒车，尝试将渔网甩掉，两次主机倒车后加速至正常转速，主机和船体异常振动消除，但主机排温较之前仍略有增高。次日轮机员在巡视机舱时发现艉轴重力油柜液位明显下降，尾密封油柜液位明显升高，放残尾密封油柜发现有少量水，艉轴滑油出现乳化现象。轮机长怀疑未被甩掉的渔网，随着主机运转缠绕了艉轴，破坏了艉轴密封。在船厂工人割开艉轴防绳罩之后，该轮艉轴与螺旋桨之间缠绕了大量渔网，艉轴管内残留的尾轴油出现变白和乳化现象。经过拆检，发现艉轴白钢套有划痕，尾密封圈轻微损伤。

图 3 螺旋桨和艏轴之间缠绕的渔网

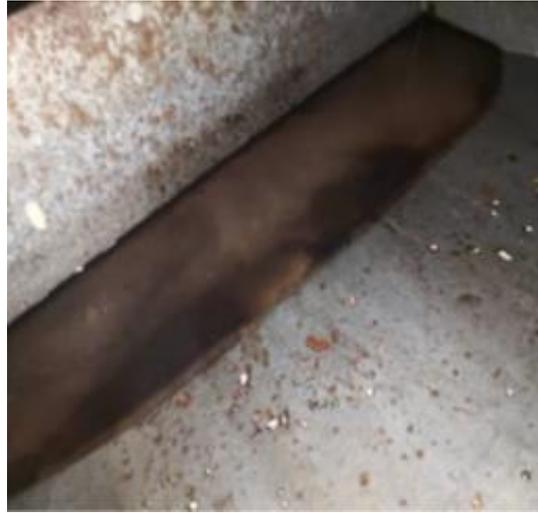
图 4 艏密封油柜集油池内残油乳

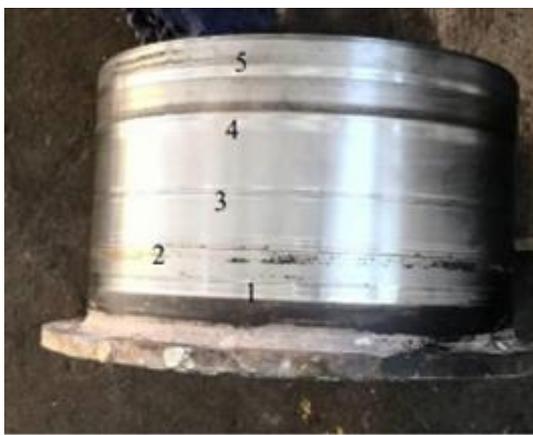
图 5 艏轴尾密封白钢套凹痕

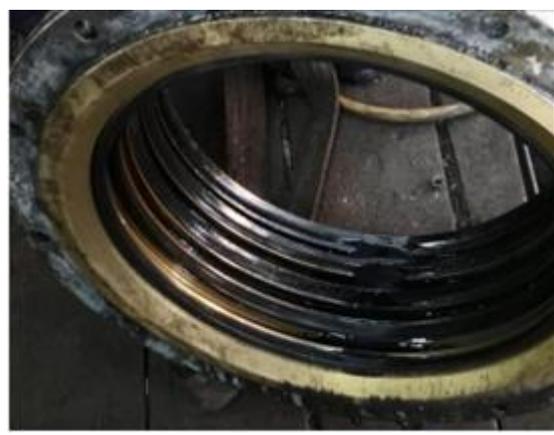
图 6 轻微损伤的艏轴尾密封密封圈

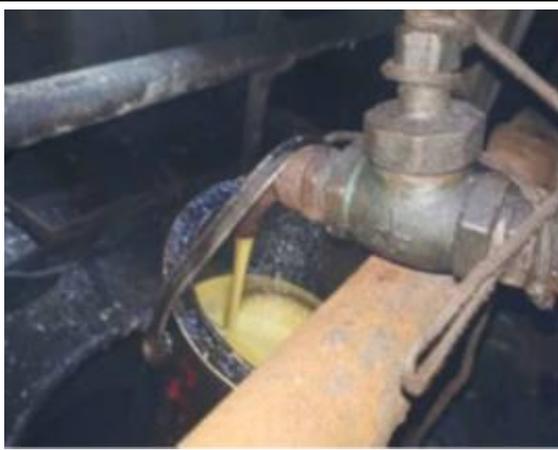
案例三:C 轮满载于锚地航行时,轮机员发现艏轴管润滑油重力油箱油位异常升高。放水后,发现箱底残油呈乳化状态。当该船停靠码头卸货时,同样的情况再次发生。经复查,确认艏轴尾密封发生泄漏,导致海水渗入艏轴管润滑油重力油箱。船员怀疑可能是艏轴缠绕了渔网,导致艏轴尾密封密封圈失效。随后到某船厂对艏轴尾密封进行干坞修理。在拆下螺旋桨和保护罩后,维修人员发现破损的渔网和绳索缠绕在尾密封圈上,导致密封圈和铬钢衬套损坏。

图 7 重力油柜放残的乳化艏轴油

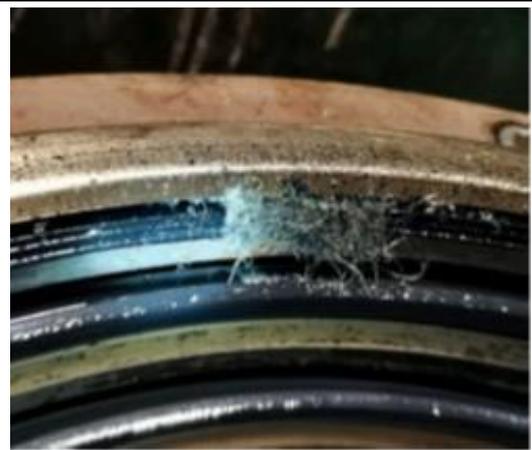
图 8 艏轴密封圈内嵌入渔网

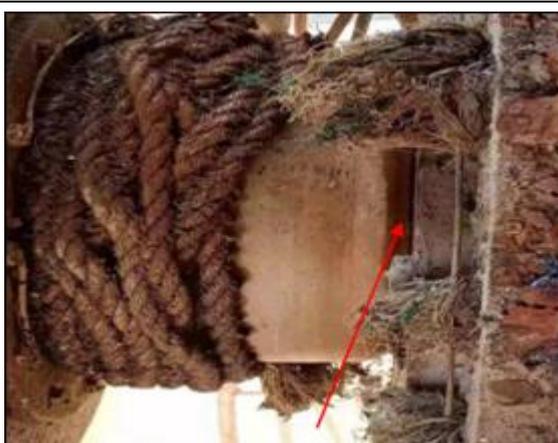
案例四：D 轮，满载航行途经舟山虾峙门外海时，机舱值班轮机员发现主机负荷突然增大，并伴有明显的船体振动，驾驶台告知烟囱冒黑烟。船员怀疑有渔网缠到螺旋桨，立即通知驾驶台减速、停车，倒车三次后，该轮恢复正常航行，但主机负荷较以往明显增大，主机排温增高。该轮轮机长进行了详细的检查后，怀疑还有部分渔网没有甩掉，艏轴已缠上渔网。该轮艏轴润滑方式为水润滑，在修理现场勘查过程中，艏轴防绳罩拆下后，发现艏轴处缠绕大量渔网，堵塞了艏轴管尾端的冷却水通道，艏轴铜套磨损严重，艏轴管高分子艏轴承压擦磨损。

图 9 艏轴防绳罩内的渔网及网绳

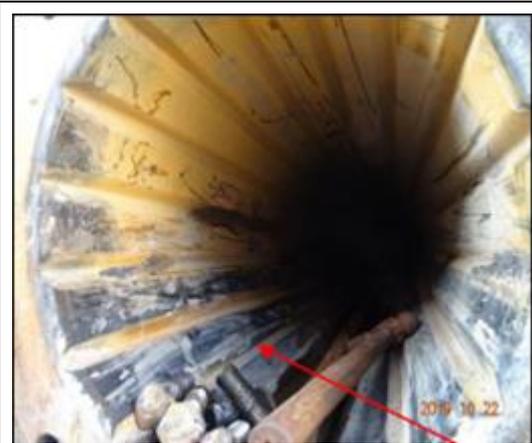
图 10 艏轴管后端高分子轴承磨损
