## 行业报告 | IMPA 揭示引航员登离船设备缺陷

### 摘要：

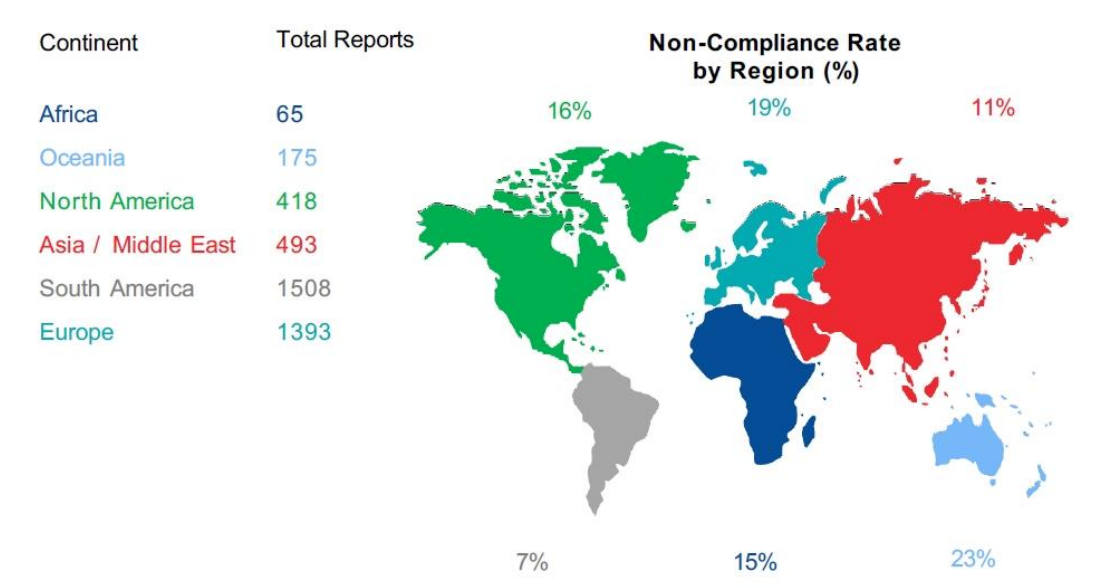
在 2024 年的安全调查中，共有来自亚洲/中东、欧洲、非洲、大洋洲和南北美洲地区的 500 多名引航员参与了问卷调查，共计收到反馈报告 4052 份，其中南北美洲地区反馈的报告数量最多（1926 份），欧洲地区其次（1393 份），亚洲/中东地区（493 份），大洋洲地区（175 份），非洲地区的报告最少，为 65 份。在上述地区的报告中，引航员登离船装置不符合项目占比依次为，大洋洲 23%，欧洲 19%，北美 16%，非洲 15%，亚洲/中东 11%，南美洲 7%。引航员登乘梯仍然是最主要的不符合项目，占比约为 13%，其中约有 9% 的不合规的引航员登乘梯是没有被固定在船体的牢固点上。同时，回收绳和引航梯的适用性也是一

个薄弱环节。总体而言，引航员登离船装置的安全风险还是聚焦在引航梯上，其不合规的风险趋势并没有得到明显改善。

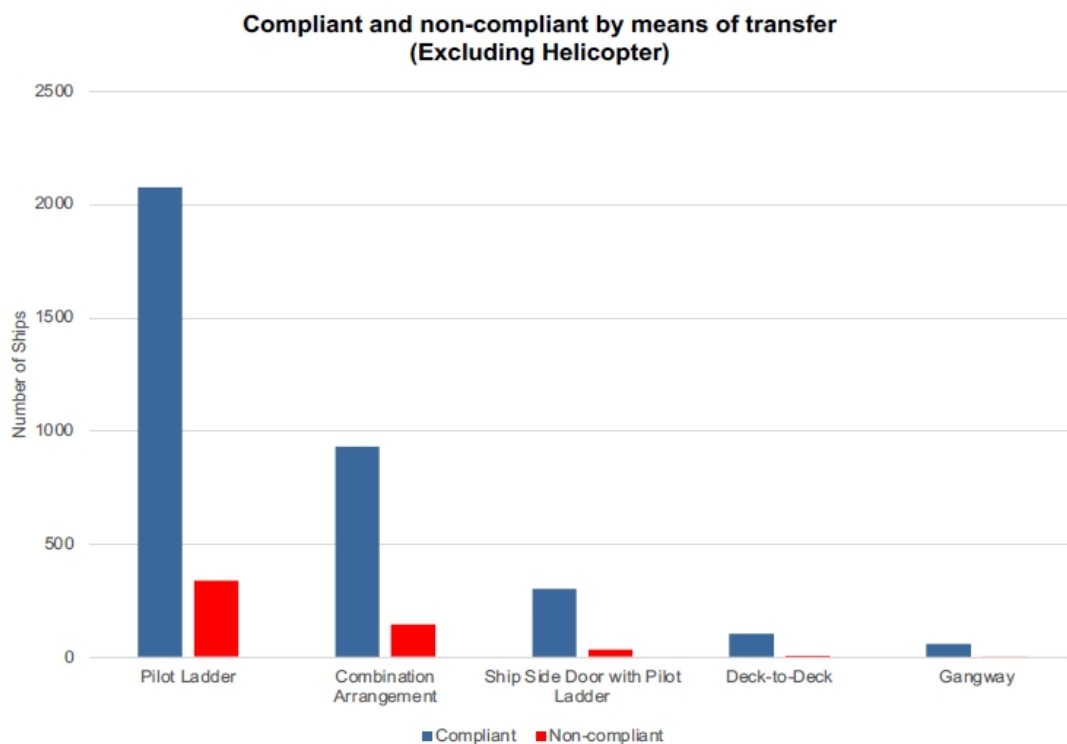
引航员登乘梯和组合引航梯仍是被发现不符合规定最多的登离船方式。分别占到了 17% 和 19%；其次是引航员通过甲板直接登船的方式，由于这种登轮方式需要很谨慎和安全的操作，以及一个相对稳定的一个海况，因此，发生的不符合规定的情况也是较多的，占比为 16%；相对而言，由于不需要过多的技术含量和操作细节，引航员通过船舷的侧门或者是通过舷梯登轮这两种方式则会好很多，不符合规定的情况只是占到了 10%和 7%。

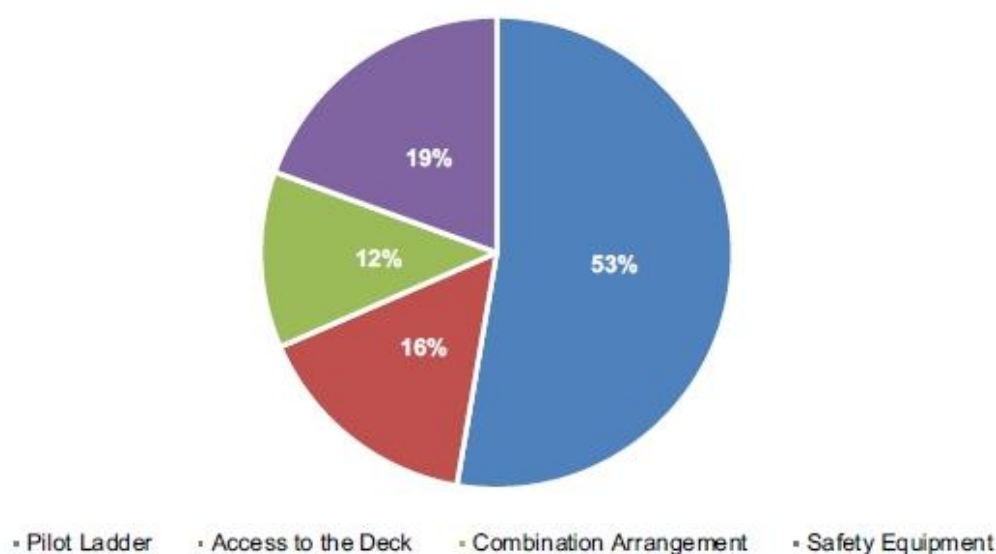
**% of non-compliance by element of the pilot transfer arrangement**

在本年度的安全调查中，IMPA 还获悉有 531 份关于引航员登离船装置的不符合报告，包括但不限于港口国监督检查的报告，其中向主管机关报告的有 80 份报告，没有向主管机构报告的为 451 份。在这些不符合报告中，有 485 份报告提到了引航员登乘梯缺陷，有 179 份报告提到了安全设备的缺陷，有 145 份报告提到了船舶甲板入口的缺陷，还有 111 份报告提到了组合引航梯缺陷。由此可见，引航员登乘梯是最容易出現问题的设备，而且由于引航员登乘梯故障或断裂导致引航员落水事故也是屡见不鲜。
